Adlenbach

Gemeinde: Luchsingen

▲
Vergleichsraster:
Weiler

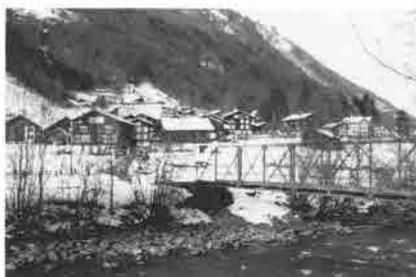
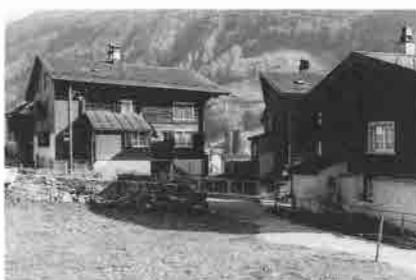
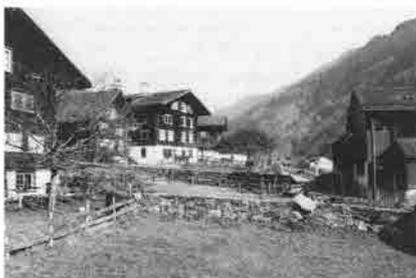
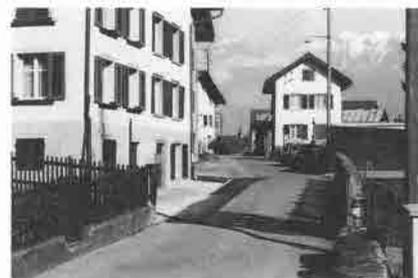
- 1-4 Zwei sich in der Mitte des Weilers verzweigende Wege bestimmen die Bebauung. Der schmale Ast, der vom Linthbett hangaufwärts verläuft, ist zum Teil Naturstrasse, zum Teil gepflästert. Die bauliche Verdichtung an der Verzweigung ist klar erkennbar. (40,58,56,53)

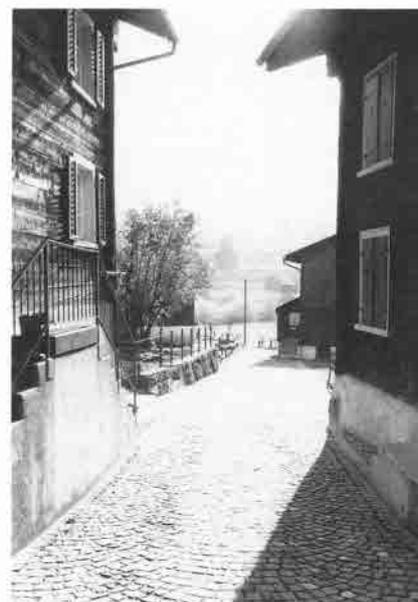
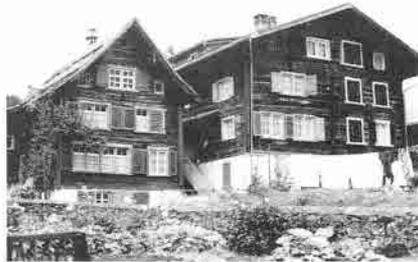
- 5,6 Im Westen endet die hangparallele Achse in einem ländlichen Innenraum mit Mäuerchen und Hägen, im Osten ist sie geteert, von Bauten aus dem 19. Jahrhundert gefasst und schafft die Verbindung zu Luchsingen. (55,43)

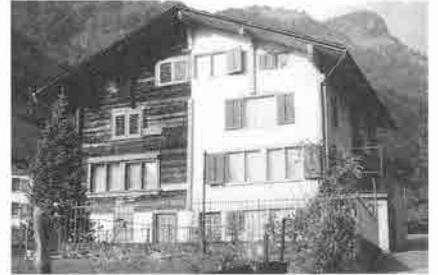
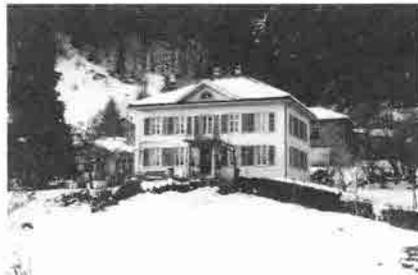
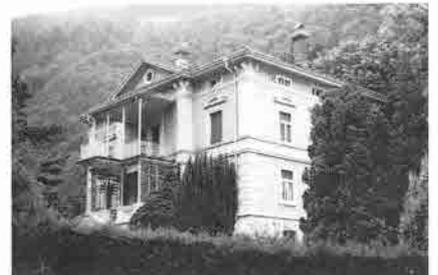
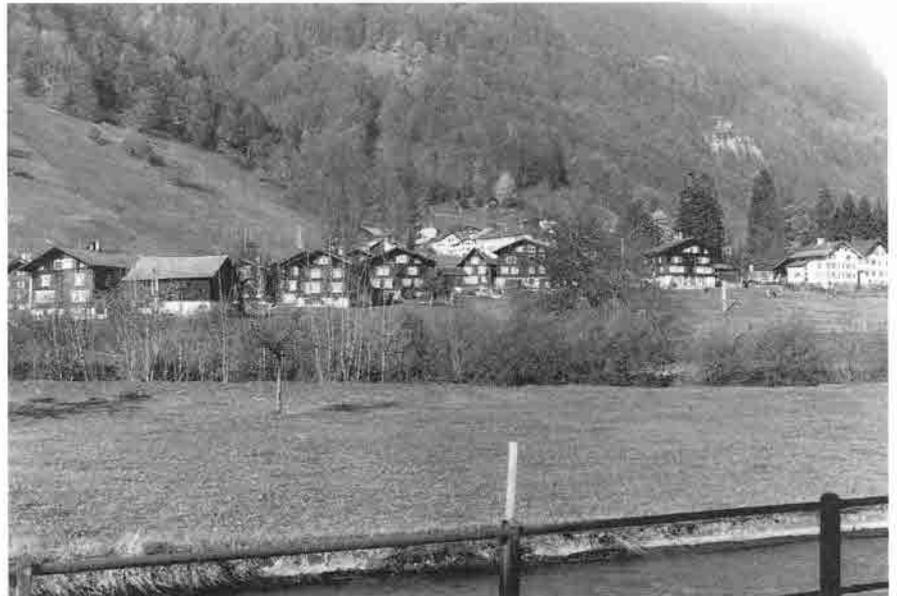
- 7-10 Die besonderen Qualitäten des Ortsbildes liegen auch in den ausserordentlich intakten Beispielen bäuerlicher und herrschaftlicher Architektur; einerseits Wohnhäuser und Doppelwohnhäuser in Blockbauweise im Innern, andererseits Villen mit imposanten Fassaden in der Umgebung. (3,5,65,7)

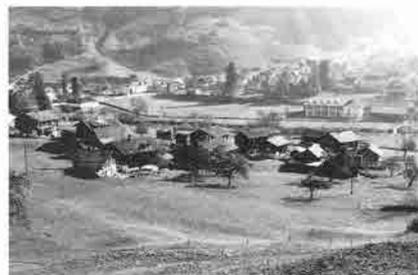
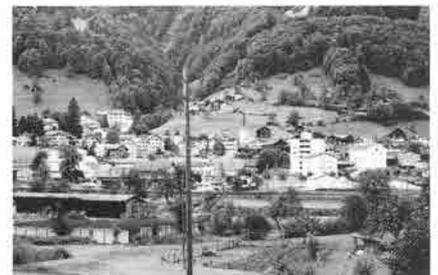
- 11-13 Von fast überall her gesehen erfüllt Adlenbach das für einen Weiler wichtige Kriterium der Unverbautheit; auf drei Seiten wird er in die sanften Wiesenwellen am Hangfuss eingebettet. Einzig vom gegenüberliegenden Hang aus erscheint er als Anhängsel an das stark verbaute Luchsingen. (50,45,13)
